VAJONT.

LE CAUSE DELLA FRANA DEL MONTE TOC DEL 9 OTTOBRE 1963

di Giovanni Maria Di Buduo*

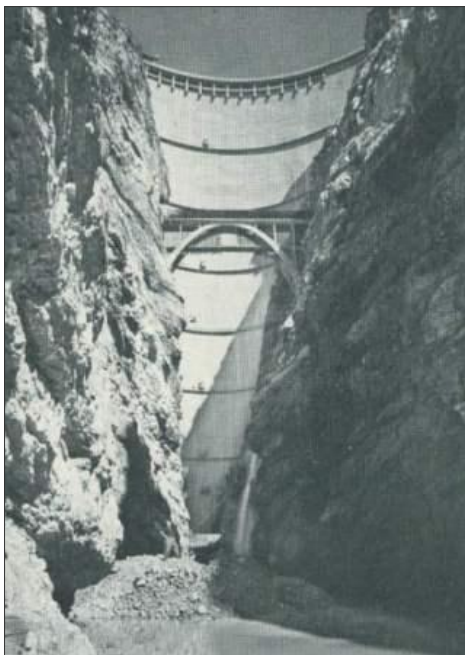
Fig. 1 – La diga è alta circa 260 metri

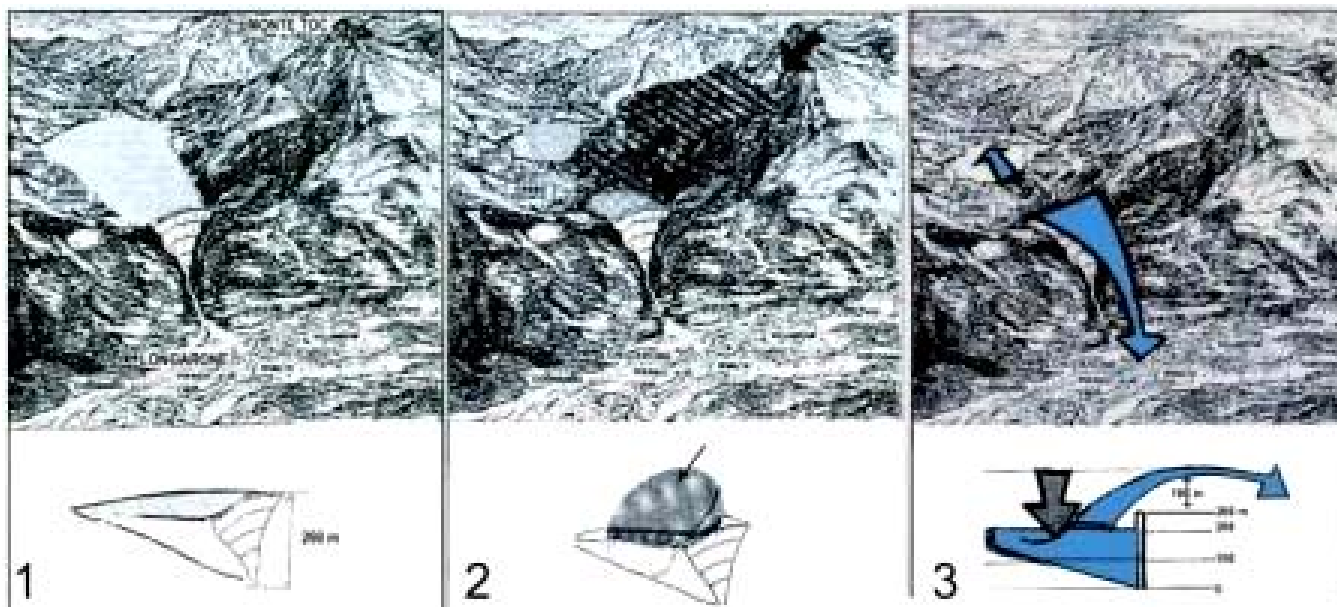
Il gigantesco corpo di frana prese in pochi istanti il posto occupato prima dall'acqua del lago creando due immani ondate di acqua e detriti (fig. 2) lungo la valle ad est (cioè a monte della frana), dove spazzò via gli abitati lungo le rive del lago ma perse rapidamente energia grazie alla maggiore ampiezza della vallata del Vajont, e ad ovest, dove scavalcò la diga acquistando maggior energia a causa della compressione subita nell'attraversare la stretta gola (fig. 3), riversandosi nella valle del Fiume Piave: allo sbocco della gola l'onda era alta 70 metri e rase al suolo quasi del tutto diversi abitati (Longarone – fig 4, Rivalta, Pirago, Faè, Villanova).

Fig. 2 – La dinamica dell'evento. [Hendron e Patton, 1985, in base ai dati di Muller, 1964- immagine modificata].

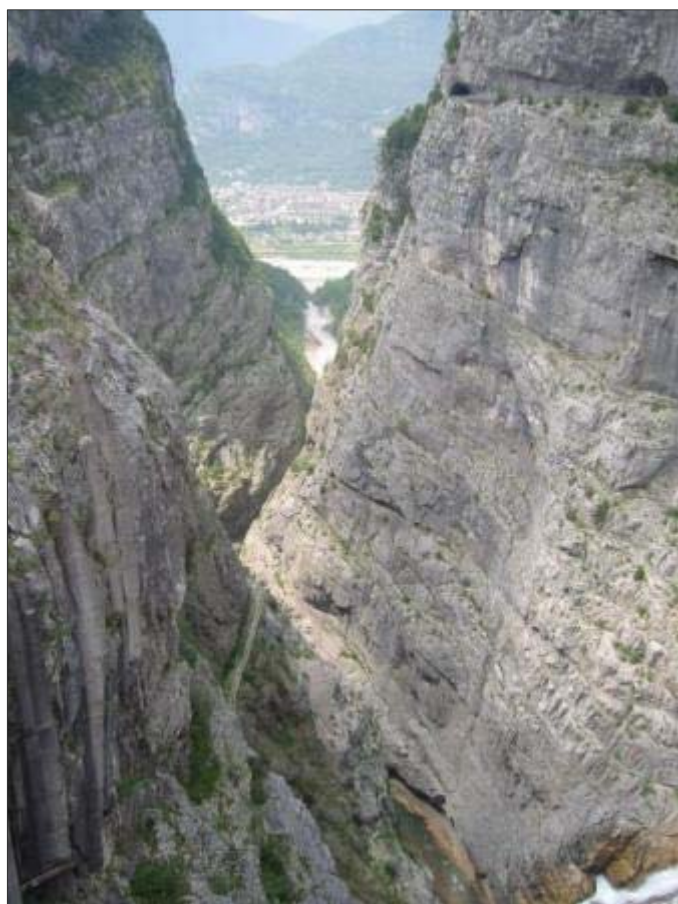
Fig. 3 – La gola del Vajont a valle della diga; sullo sfondo: Longarone.

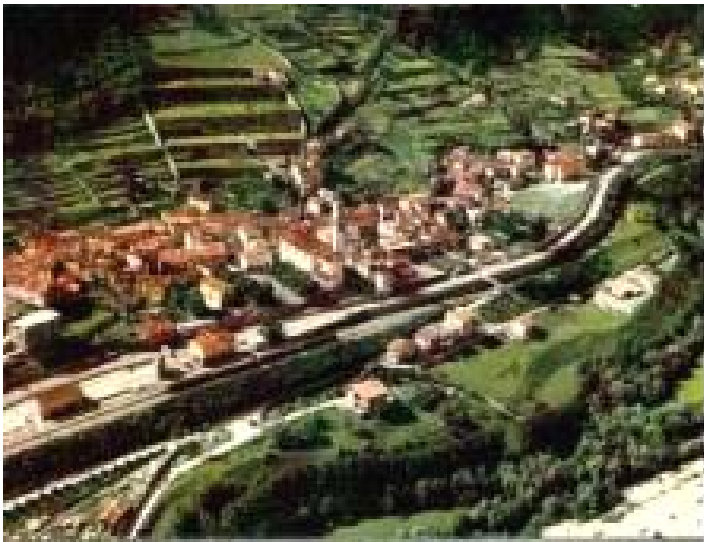
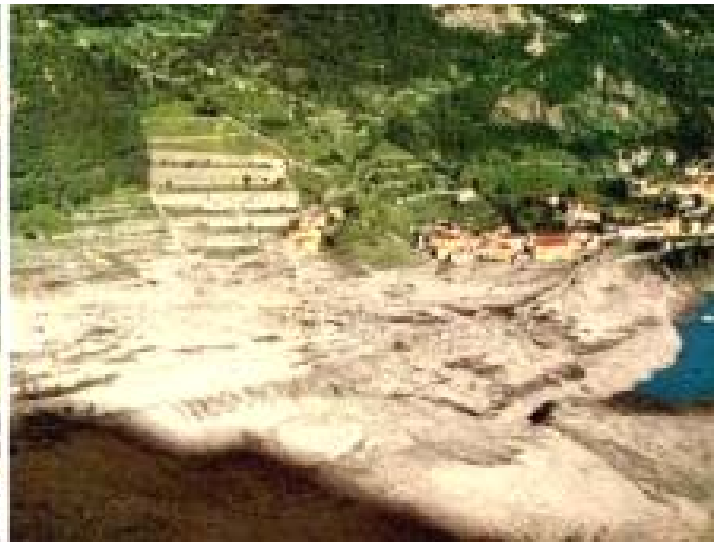
Fig. 4 – Longarone prima e dopo il 9 ottobre 1963.

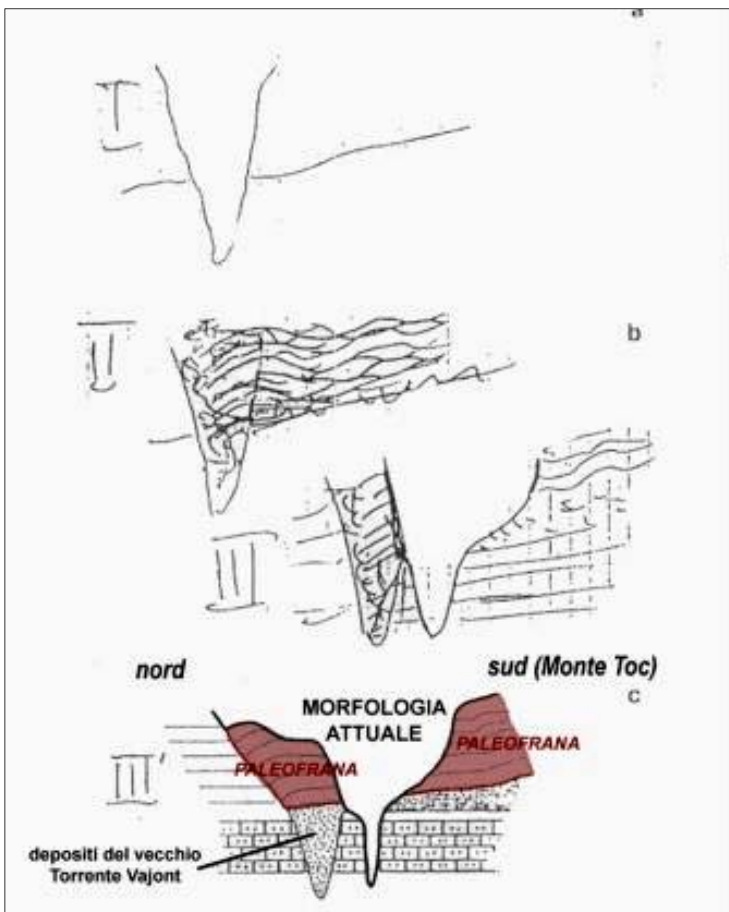
Una campagna di rilevamento geologico di dettaglio portò all'identificazione di alcune frane antiche, di cui una fu riconosciuta come potenzialmente pericolosa: essa era situata sul versante sinistro della valle tra le quote di 600 e 850 m, appena a monte della diga, mentre sul versante opposto se ne individuò un lembo separato (Colle Isolato); la frana aveva quindi sbarrato nel passato la valle del torrente Vajont, che successivamente l'aveva incisa approfondendo di nuovo il proprio letto e dividendola così in due parti ineguali (fig. 5).

Fig. 5 – E. Semenza fissa su carta (1959) l'intuizione che il Colle Isolato rappresentava il lembo di una paleofrana che nel passato aveva sbarrato la valle del Vajont, ed era stata successivamente incisa e divisa dal torrente [immagine modificata].

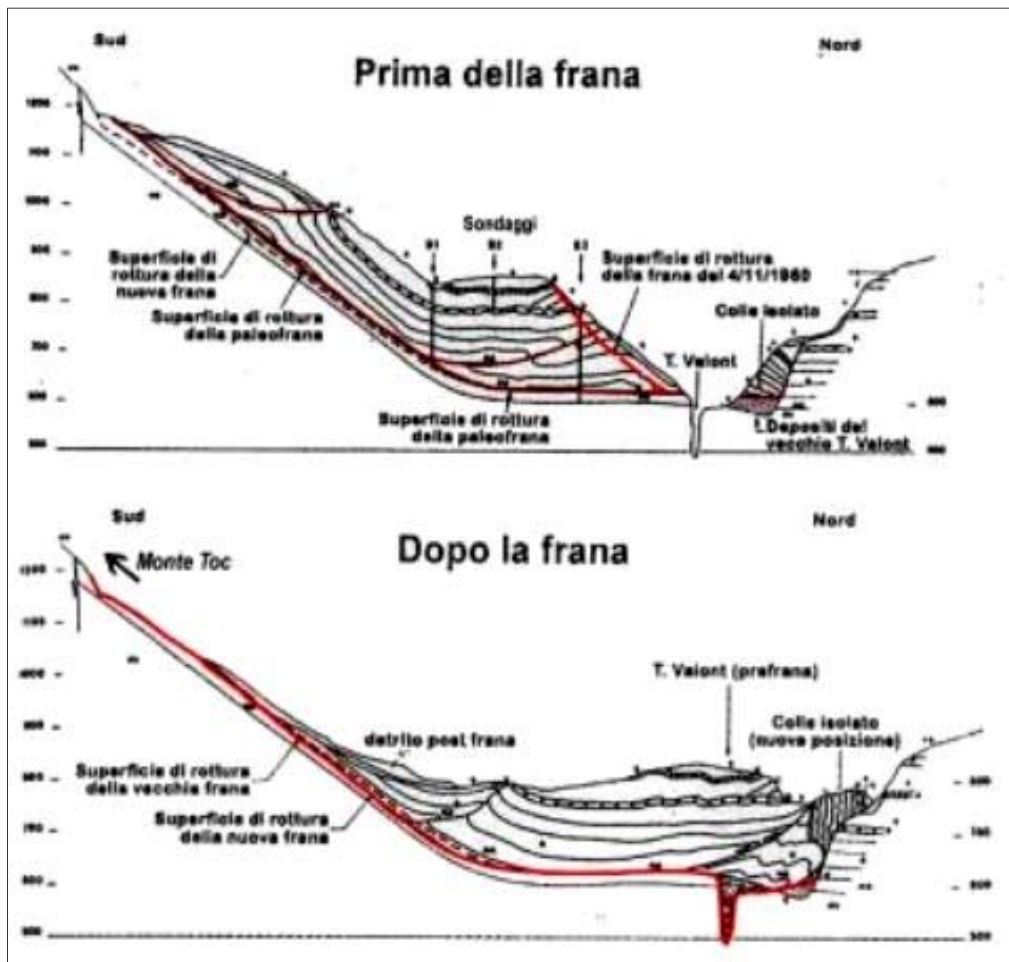
La vera estensione della paleofrana non era comunque stata ancora scoperta: la zona di distacco partiva in realtà da quota 1200 e non dalla quota 850 del Pian della Pozza (la zona pianeggiante al centro del profilo in alto della fig. 6), quindi il volume stimato era nettamente inferiore a quello reale.

Fig. 6 – Profilo della valle del Vajont poco a monte della diga, prima e dopo l'evento (il punto di vista è opposto rispetto ai profili in fig. 5). [D.Rossi, E. Semenza - immagine modificata].

Per individuare la profondità e l'andamento della superficie di rottura della paleofrana furono eseguiti in vano tre sondaggi (fig. 6) e quindi si capì che tale superficie si trovava ad una profondità più elevata di quanto ipotizzato prima, e che doveva emergere a monte del Pian della Pozza, in un'area che, vista la quota elevata, non era stata inclusa nel precedente rilevamento.

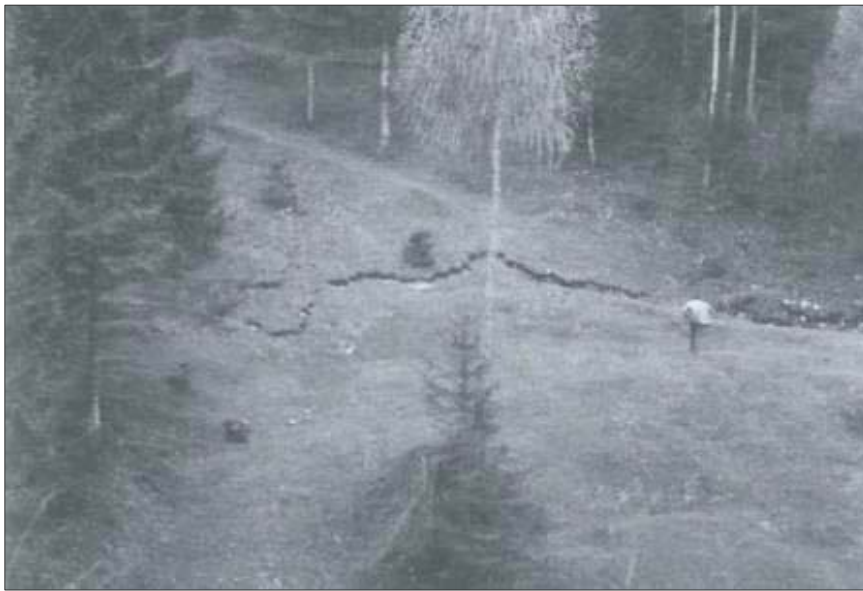
Alla fine di ottobre 1960 si aprì lungo il versante la frattura perimetrale della futura frana (fig. 7): lo sviluppo della frattura (circa 2,5 km di lunghezza, fino ad 1 metro circa di apertura) permise di delimitare con esattezza l'area instabile (una superficie di circa 2 chilometri quadrati), che corrispondeva alla paleofrana e confermò l'ipotesi che la realizzazione dell'invaso comportava la riattivazione di quest'ultima.

Fig. 7 – La frattura che delimitava la massa instabile si aprì sul terreno 3 anni prima dell'evento.

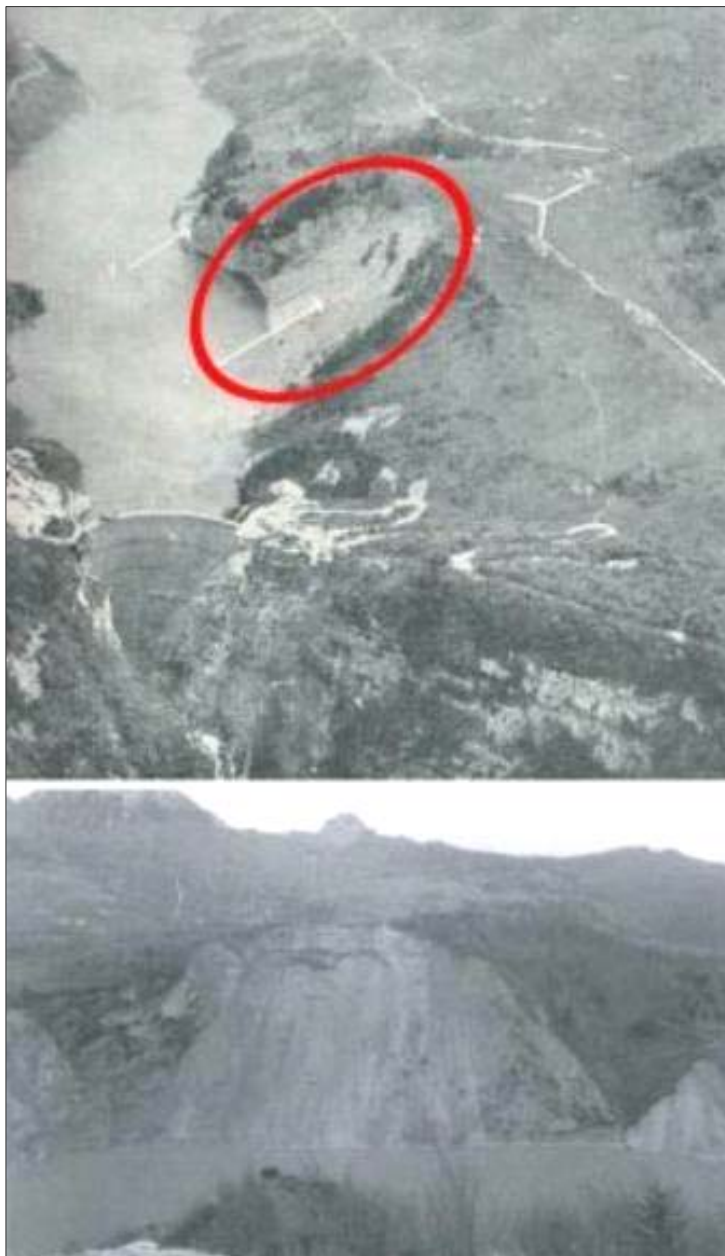
Il 4 novembre 1960, quando il livello dell'invaso si trovava a quota 650 m, circa 800'000 metri cubi di rocce e detriti franarono nel lago causando onde alte 2 metri, che sbattendo sul corpo diga raggiunsero un'altezza di 10 m (fig. 6, profilo in alto; fig. 8).

Fig. 8 – Panoramica e visione frontale della superficie di distacco della frana del 04/11/1960.

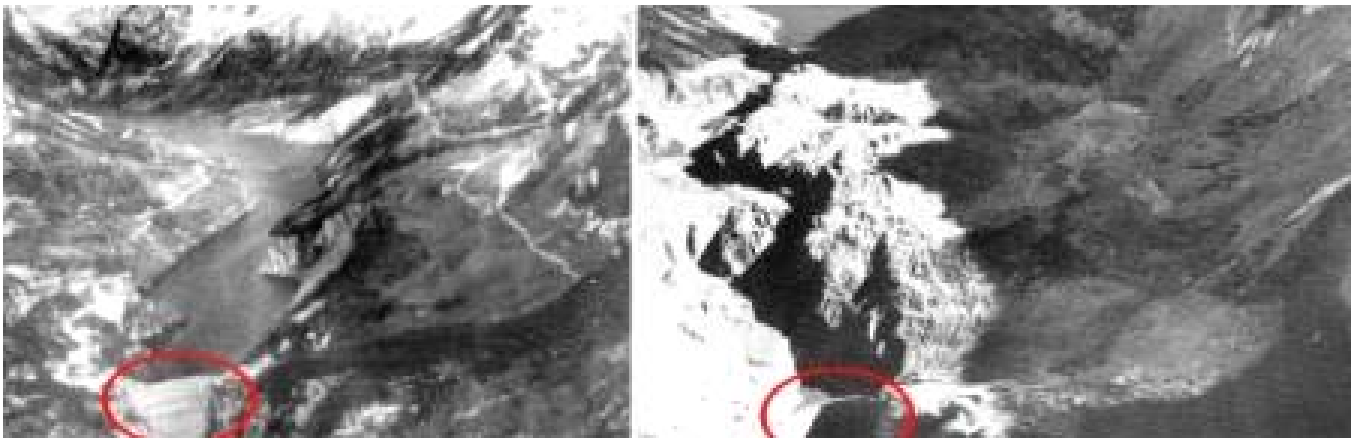
La frana aveva un fronte di 2 chilometri, un'altezza media di oltre 150 metri ed una velocità stimata tra i 20 e i 25 m/s (70-90 km/h), e riuscì a risalire sul versante opposto fino a più di 160 metri (fig. 9); l'acqua carica di detriti superò la diga con un fronte alto circa 150 metri ed impiegò circa 4 minuti per raggiungere Longarone.

Fig. 9 – La valle del Vajont prima e dopo il 9 ottobre 1963; per avere un'idea sulle dimensioni del fenomeno si consideri che la larghezza della valle in corrispondenza della diga (nel cerchio rosso) è di circa 160 metri.

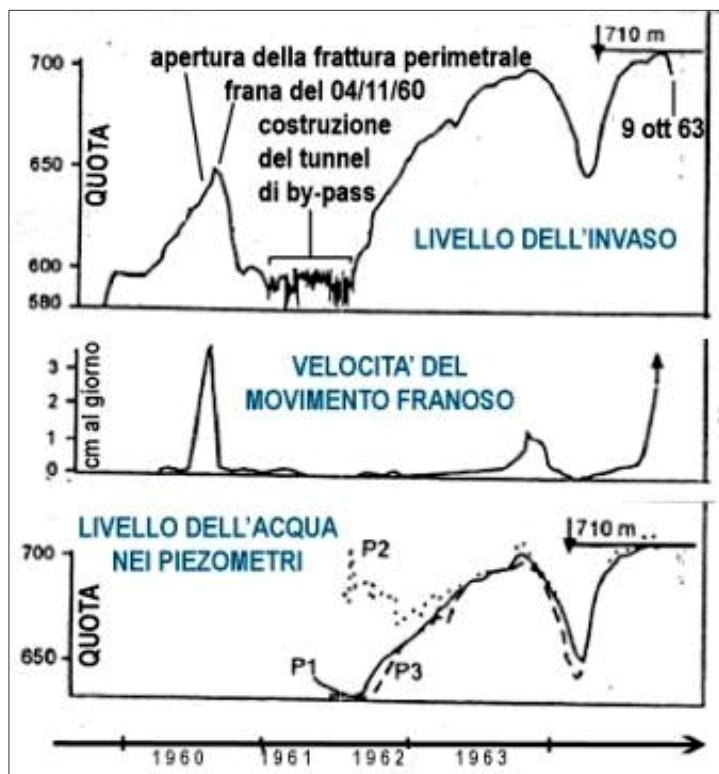
Tra luglio e ottobre 1961 furono installati tre piezometri che misurarono la profondità della falda fino al 9 ottobre 1963 (fig. 10). I piezometri P1 e P3 erano posizionati nella falda libera, il cui andamento rifletteva quindi le oscillazioni del livello dell'invaso, mentre il piezometro P2 era posizionato nella formazione calcarea che ospitava la falda imprigionata, sotto la superficie di scorrimento della frana: esso registrava quindi un livello superiore rispetto a P1 e P3, ma fino a metà del 1962 quando l'entità delle deformazioni fu tale da tranciare il tubo, e P2 iniziò a misurare come gli altri il livello della falda superiore (all'epoca le implicazioni della presenza di questa falda imprigionata non furono opportunamente comprese).

Fig. 10 – Periodo 1960-1963: andamento delle variazioni di quota del livello di invaso, della velocità del movimento franoso e della quota del livello dell'acqua nei piezometri. Spiegazioni nel testo. [Hendron e Patton, 1985, in base ai dati di Muller, 1964- immagine modificata].

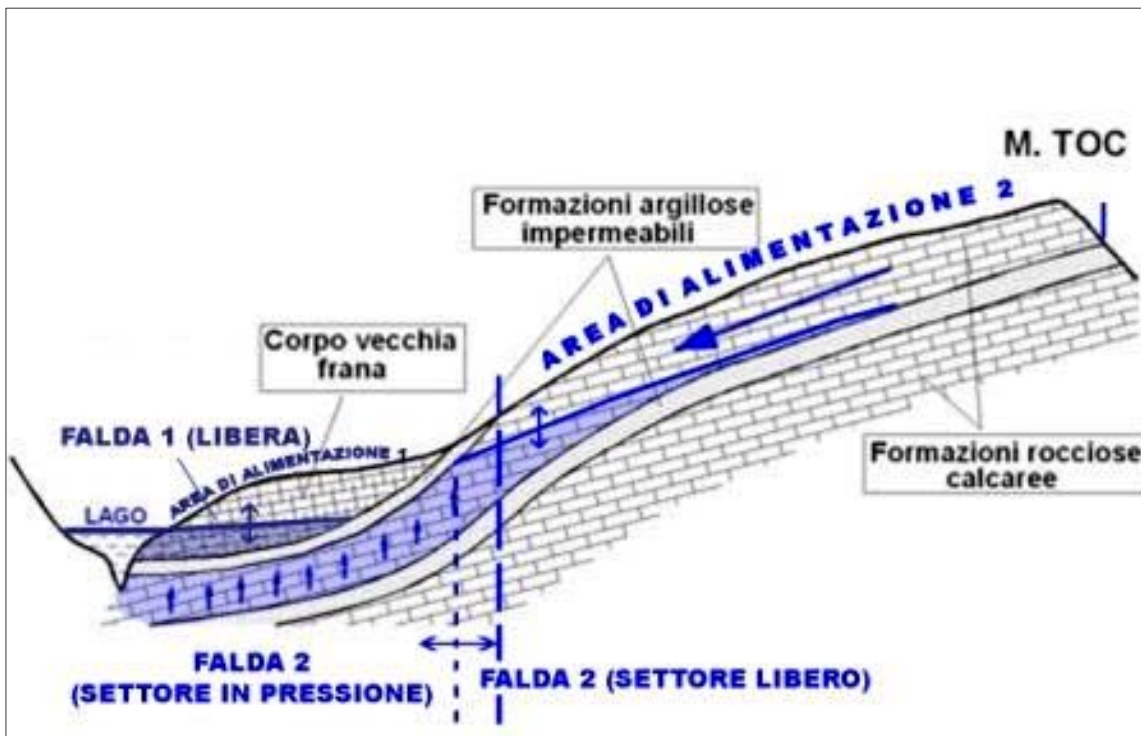
Il principale fattore predisponente della frana è rappresentato dall'assetto strutturale del versante settentrionale del Monte Toc, che presenta un andamento 'a franapoggio', cioè con gli strati rocciosi che hanno lo stesso verso di inclinazione del versante (fig. 11).

I livelli argillosi lungo la superficie di rottura, oltre a possedere una bassa resistenza residua a taglio, costituivano un livello impermeabile che divideva due falde sovrapposte; quella superiore era libera di oscillare il proprio livello, mentre quella inferiore era "imprigionata", ed alimentata dall'infiltrazione di acque meteoriche sul Monte Toc, da una certa quota in su (fig. 11). Tale assetto comportava che in seguito a periodi di intense precipitazioni l'acqua della falda inferiore potesse causare un notevole incremento di pressione verso l'alto sulla superficie di rottura (quando si perfora una falda imprigionata l'acqua risale anche fino in superficie, perché il suo livello è rappresentato all'incirca dalla quota più bassa del settore libero della falda).

Fig. 11 – Profilo idrogeologico schematico antecedente il 9 ottobre 1963. Spiegazione nel testo. [Semenza e Ghirotti 2000- <http://www.molare.net/Itinerari/Vajont/vajont.htm-immagine modificata>].

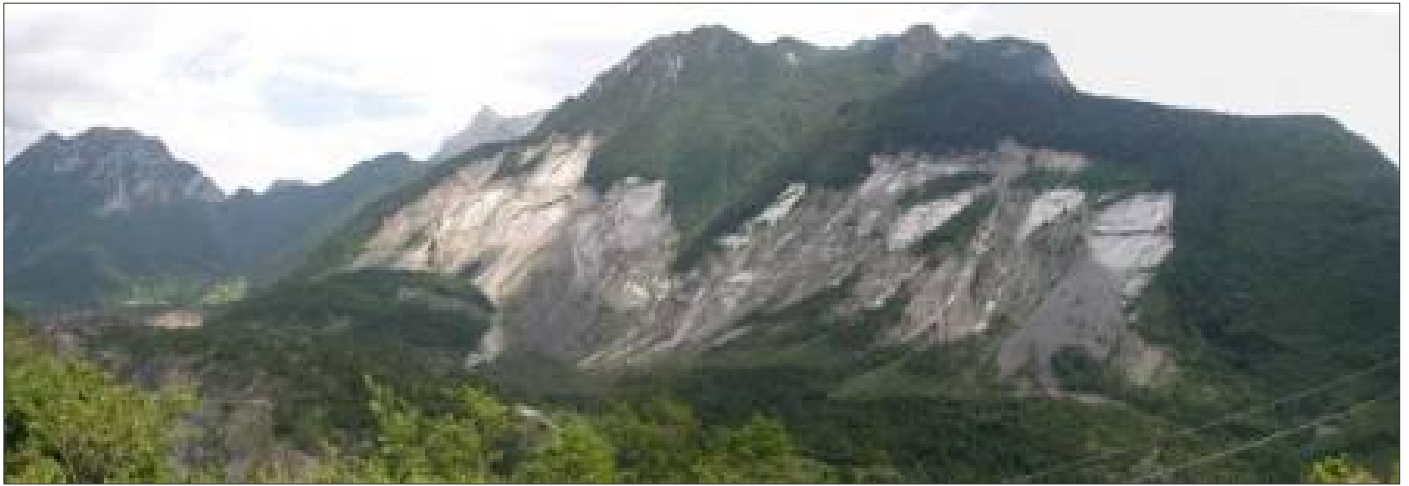
Fig. 12 – Panoramica completa della zona di distacco della frana del 9 ottobre 1963.
